令和7年度 第1回稲美町石綿飛散事案対策委員会 次第

分析結果報告書

件名： 稲美町立母里小学校

件名： 稲美町立天満東小学校

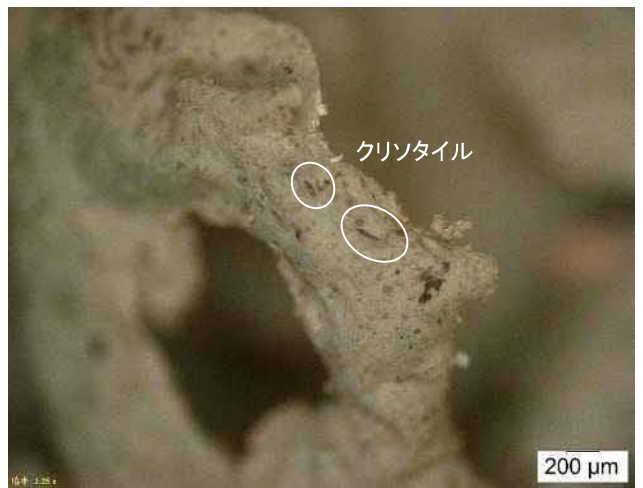
6層目の主材を灰化

アスベスト(クリソタイル)は表面側から6層目の主材に含有。6層目における含有率は、灰化・酸処理による残渣率と残渣の偏光顕微鏡観察から3%程度と推定。
6層目はアクリル系樹脂の主材である。

6層目の主材を削り取り、450℃のマッフル炉で灰化すると、樹脂の影響で黒くなったクリソタイルが容易に確認できる。

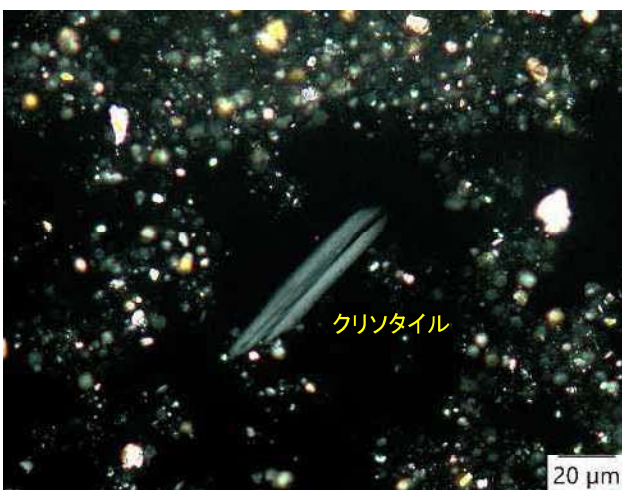
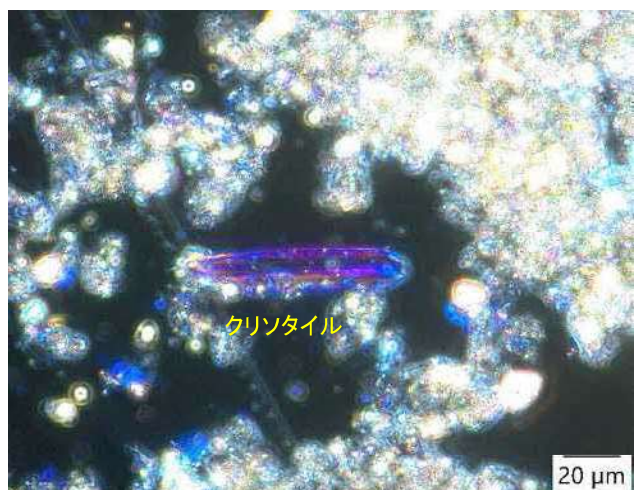
6層目の主材をホットプレートで加熱したスライドから検出されたクリソタイルの偏光顕微鏡と分散観察写真(同一視野を45°回転)。

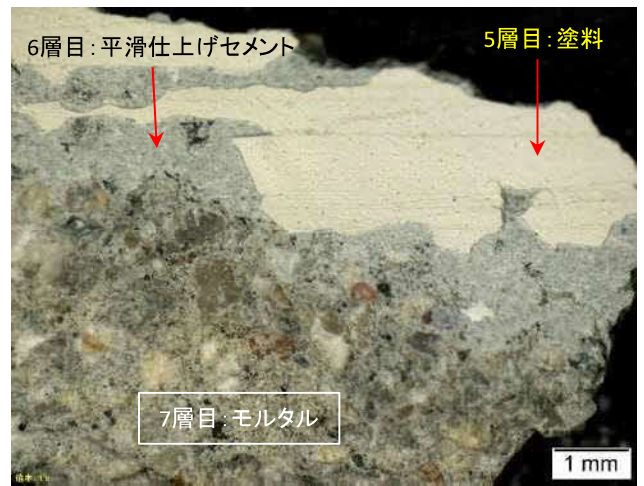
採取時に塗材が剥がれた下地モルタル

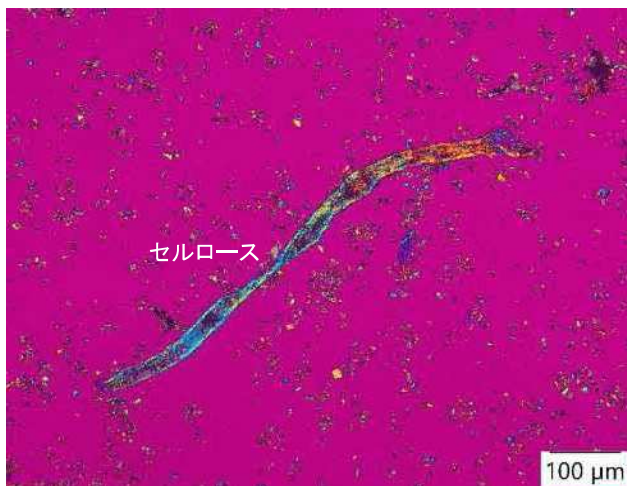
4層目: 主材 (ホットプレートで加熱)

アスベストは不検出であった。

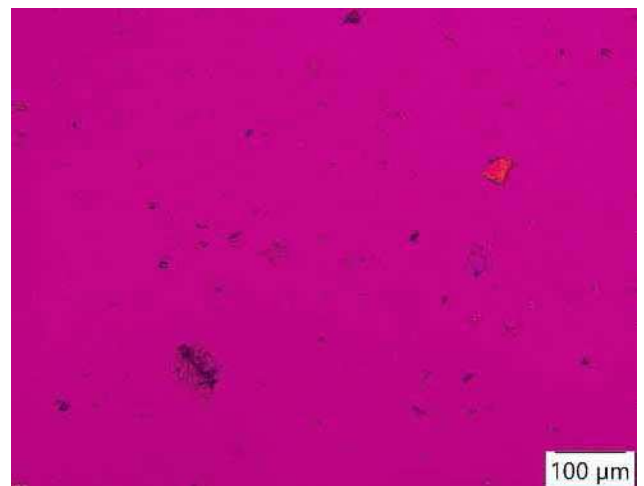
6層目: 平滑仕上げセメント (酸処理)

アスベストは不検出。

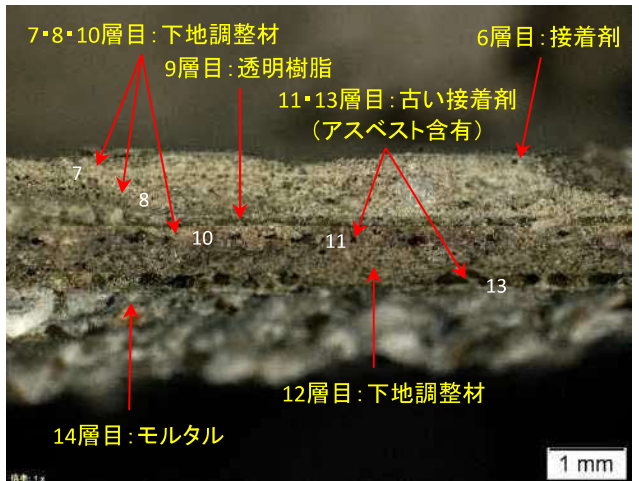
断面 (7~14層目)

下地モルタルの上に5層からなる長尺シート、接着剤3層(古い接着剤2層)、セメント系下地調整材4層、透明樹脂1層。

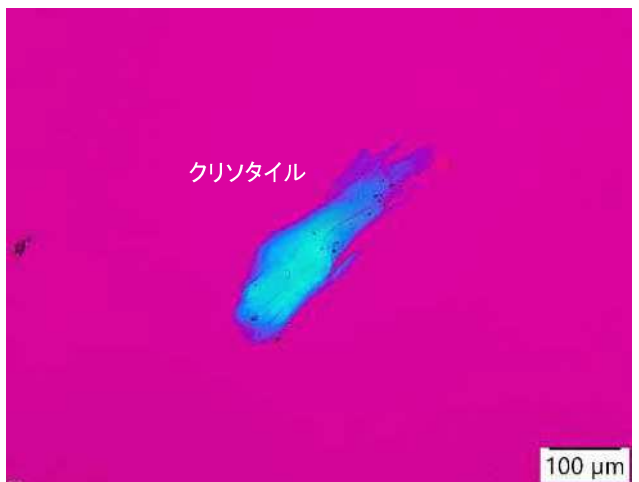
13層目:古い接着剤(実体顕微鏡下で採取)

下地モルタルの上に5層からなる長尺シート(透明樹脂1層、有色の樹脂4層)、接着剤3層(古い接着剤2層)、セメント系下地調整材4層、透明樹脂1層。実体顕微鏡で観察すると2層の古い接着剤に、クリンタイトが容易に確認できる。
シートの透明樹脂は炎で炙った後、酸処理して偏光顕微鏡で観察。シートの残り4層の樹脂、下地調整材の下に確認できる透明樹脂及び2層の古い接着剤は層別に削り取り、スライドガラス上で浸液に浸し、ホットプレートで加熱して偏光顕微鏡で観察。4層の下地調整材とモルタルは、それぞれそのまま粉砕したものと酸処理したものを偏光顕微鏡で観察。下地調整材は樹脂分を含んでいる。シート接着剤及び4層の下地調整材は450℃のマッフル炉で10時間程度灰化後、それぞれそのまま粉砕したものと酸処理したものを偏光顕微鏡で観察。アスベスト(クリンタイト)は表面側から11層目と13層目の古い接着剤に含有。各層における含有率は12%程度と9%程度と推定。

11層目と13層目の古い接着剤にクリンタイトが含有している。

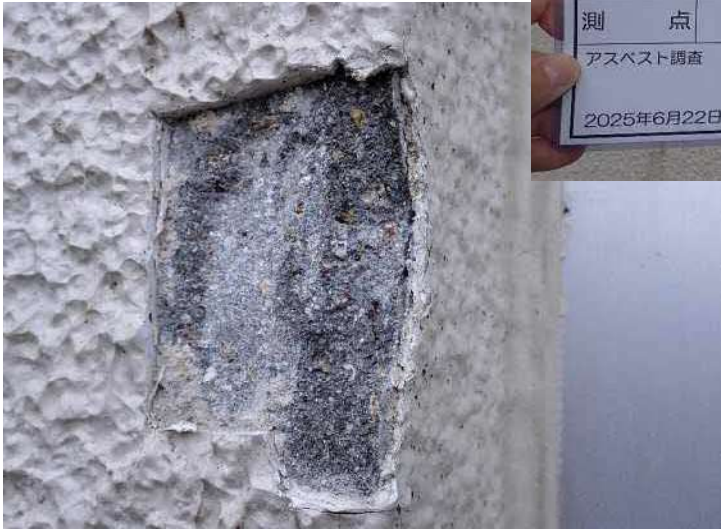
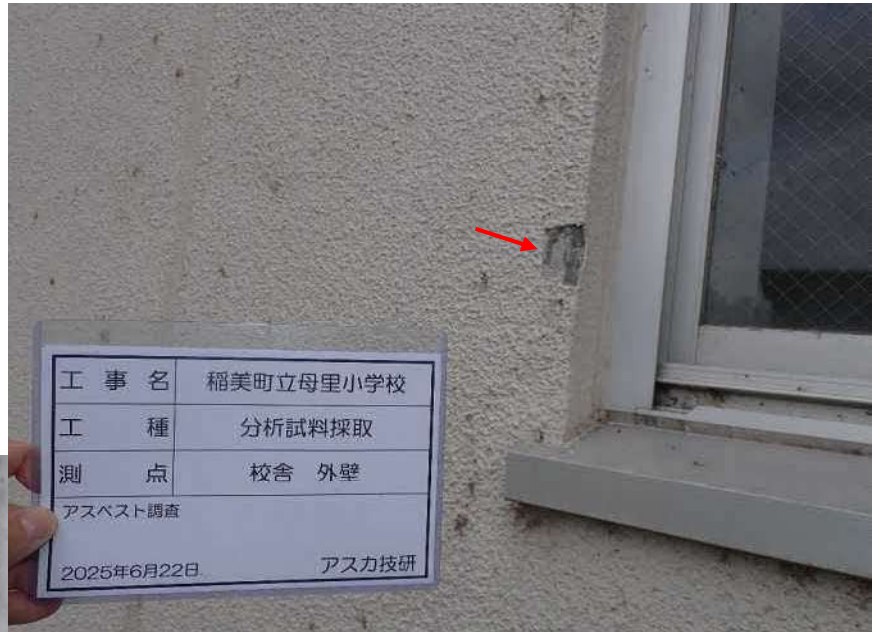
No.1

校舎 外壁

[アスベスト含有:主材(6層目)]

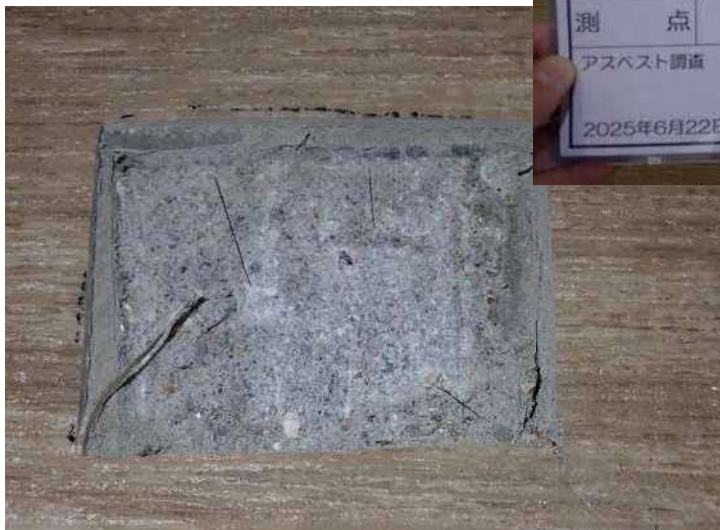
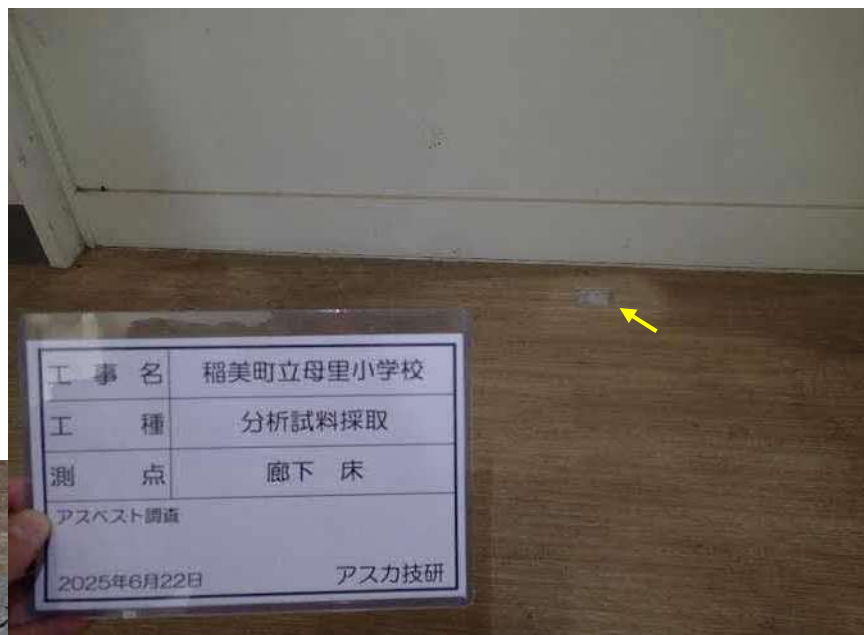
No.3

校舎 廊下 床

[アスベスト含有:
古い接着剤(11、13層目)]

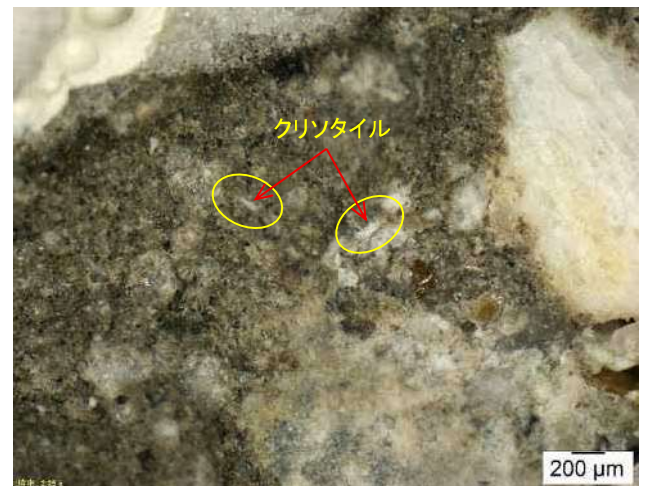
破断面

下地コンクリートの上に塗材4層、セメント系下地調整材1層。
 実体顕微鏡で破断面を観察すると、下地調整材にクリソタイルが確認できる。
 塗材4層は層別に刃物で削り取り、スライドガラス上で浸液に浸し、ホットプレートで加熱して偏光顕微鏡で観察。下地調整材と確認のため下地コンクリートは、それぞれそのまま粉碎したものと酸処理したものを偏光顕微鏡で観察。
 アスベスト(クリソタイル)は表面側から5層目のセメント系下地調整材に含有。下地調整材における含有率は3%程度と推定。

破断面を観察すると、セメント系下地調整材にクリソタイルが比較的容易に確認できる。

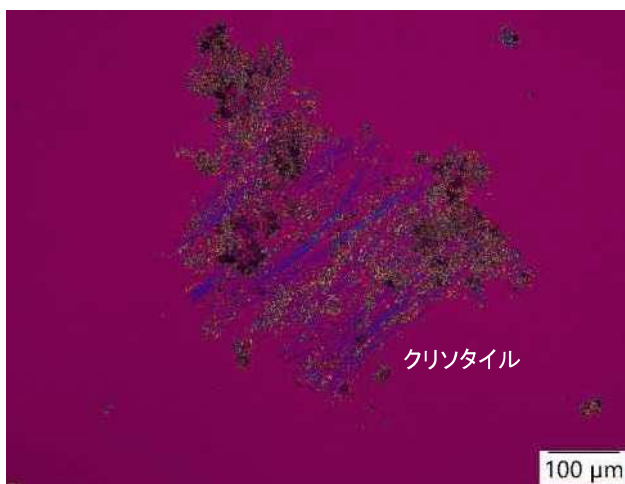
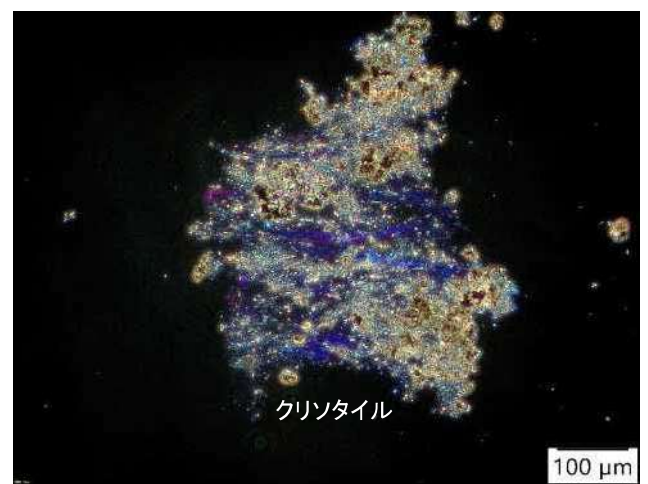
実体顕微鏡下で下地調整材から採取したクリソタイルの偏光顕微鏡と分散観察写真(同一視野を45°回転)。

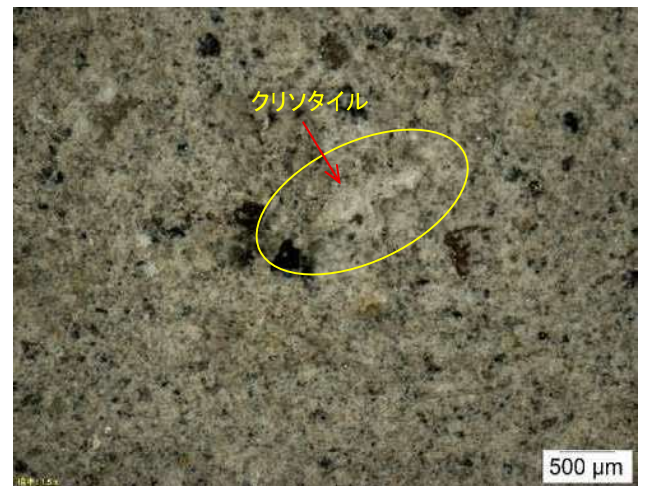
塗材を剥がし、モルタル表面を露わにした様子

平滑に仕上げられた下地モルタルの上に塗材5層。
塗材を刃物で剥がし取ったモルタル表面を実体顕微鏡で観察すると、クリソタイルが易に確認できる。
塗材5層は層別に刃物で削り取り、スライドガラス上で浸液に浸し、ホットプレートで加熱して偏光顕微鏡で観察。
平滑に仕上げられたモルタルは、表面のセメント層と内部について、それぞれそのまま粉碎したものと、酸処理したものを偏光顕微鏡で観察。
アスベスト(クリソタイル)は下地モルタルの表面を平滑に仕上げるために塗られたセメントに含有。この層における含有率は5%程度と推定。

塗材を剥がし取り、平滑に仕上げられたモルタル表面を観察すると、容易にクリソタイルが確認できる。

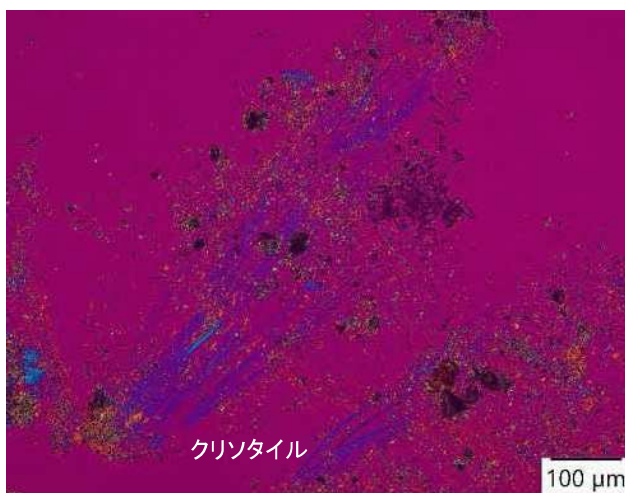
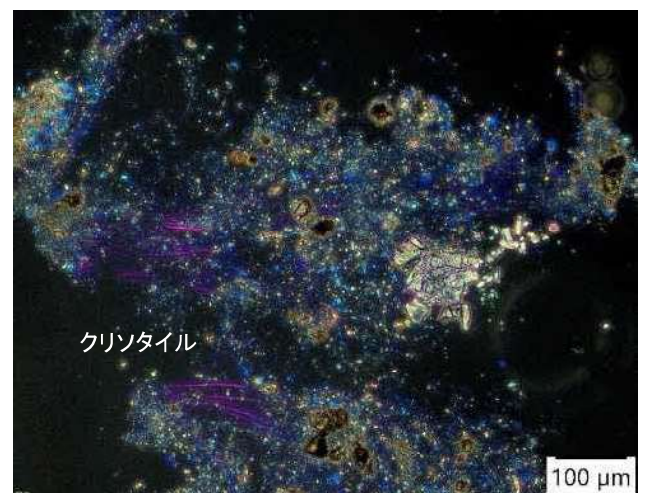
実体顕微鏡下でモルタル表面から採取したクリソタイルの偏光顕微鏡と分散観察写真(同一視野を45°回転)。

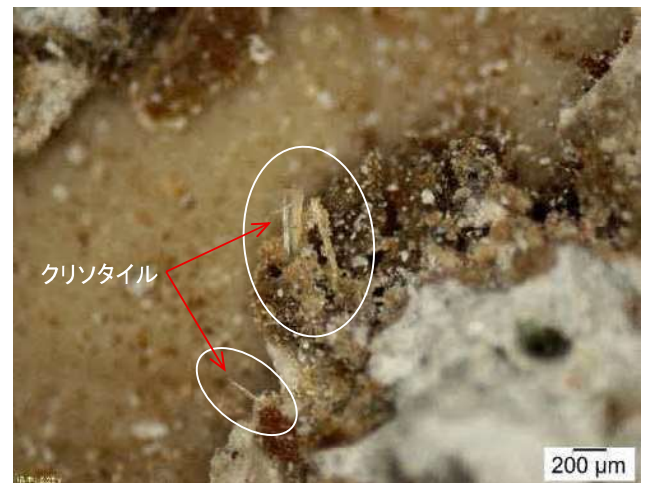
下地モルタルの上に古い接着剤が残ったまま、4層からなる長尺シート(透明樹脂、模様付樹脂、ガラスメッシュ、クッション性のある樹脂)が接着剤で貼られている。下地モルタルと古い接着剤の間には塗料が1層確認できる部分がある。実体顕微鏡で古い接着剤にクリソタイルが容易に確認できる。
透明樹脂は炎で炙った後、酸処理して偏光顕微鏡で観察。ガラスメッシュはスライドガラス上で浸液に浸し、ピンセットでほぐして偏光顕微鏡で観察。残りの5層は層別に削り取り、スライドガラス上で浸液に浸し、ホットプレートで加熱して偏光顕微鏡で観察。シートの接着剤は別途450℃のマッフル炉で10時間程度灰化。灰化後の接着剤と下地モルタルは、それぞれそのまま粉碎したものと、酸処理したものを偏光顕微鏡で再度観察。
アスベスト(クリソタイル)は古い接着剤に含有。古い接着剤における含有率は15%程度と推定。

実体顕微鏡で観察すると、古い接着剤にクリソタイルが容易に確認できる。

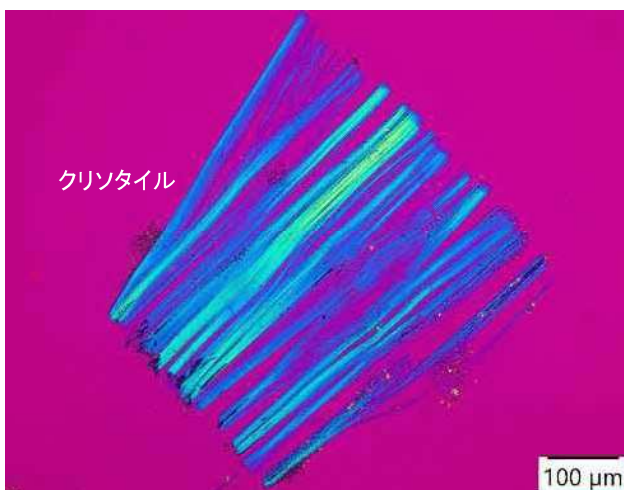
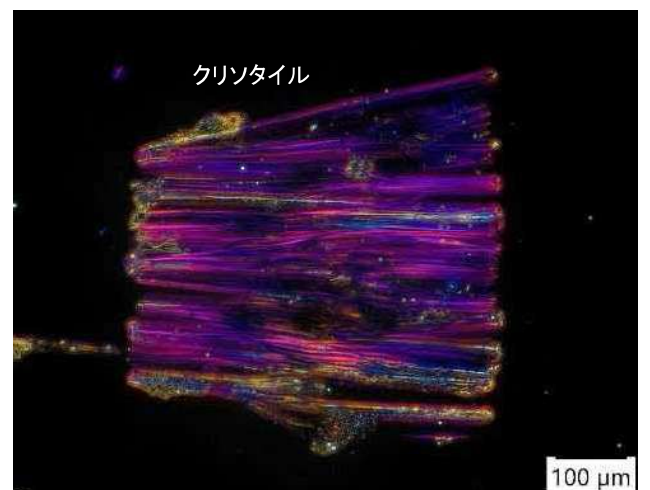
実体顕微鏡下で古い接着剤から採取したクリソタイルの偏光顕微鏡と分散観察写真(同一視野を45°回転)。

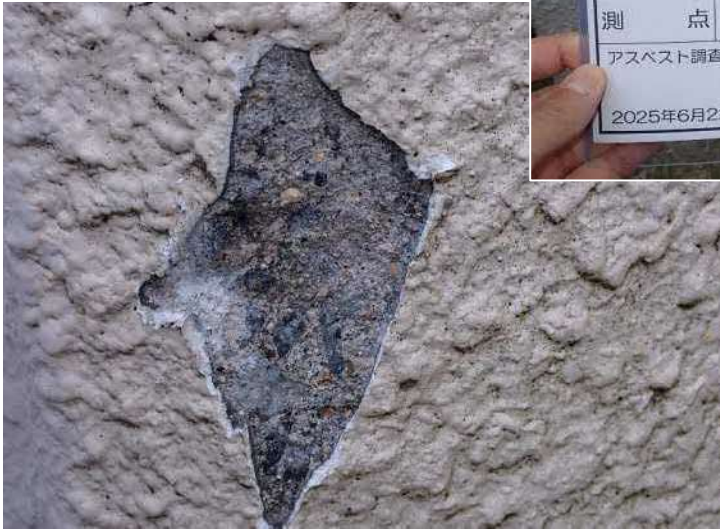
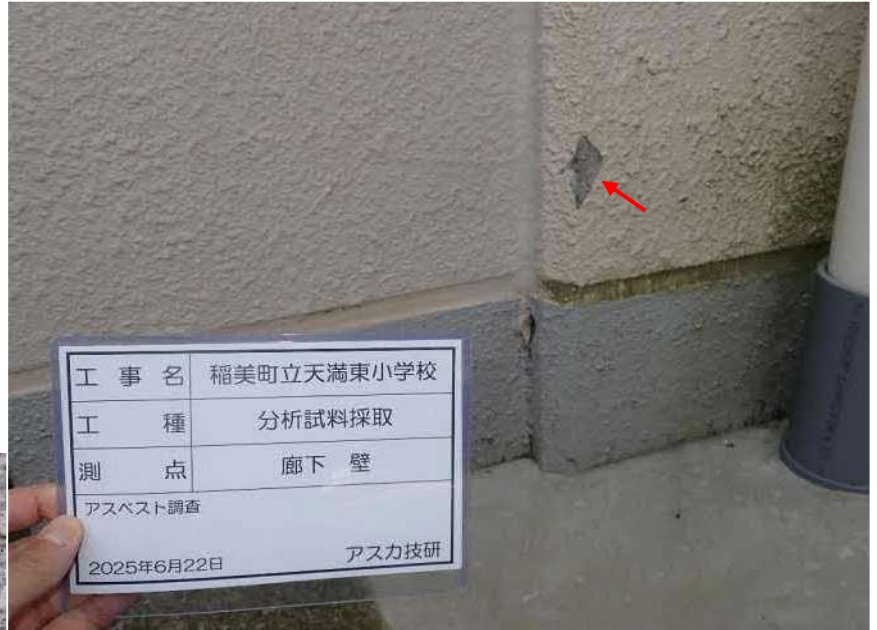
No.1

校舎 外壁

[アスベスト含有:
セメント系下地調整材(5層目)]

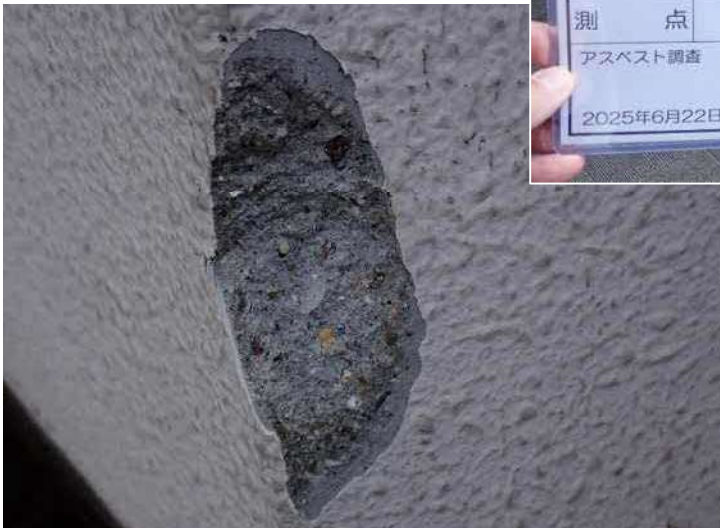
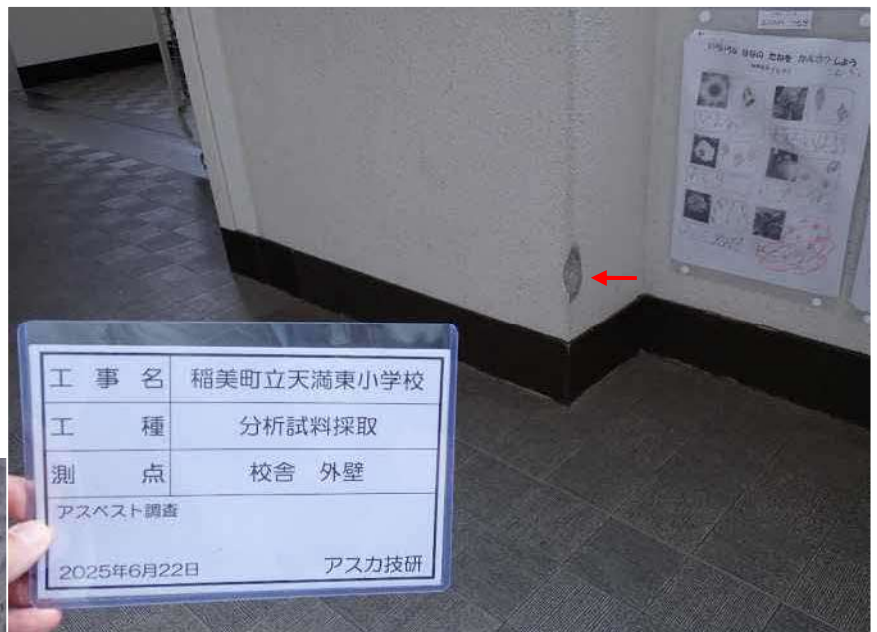
No.2

校舎 廊下 壁

[アスベスト含有:モルタル表面
平滑仕上げセメント(6層目)]

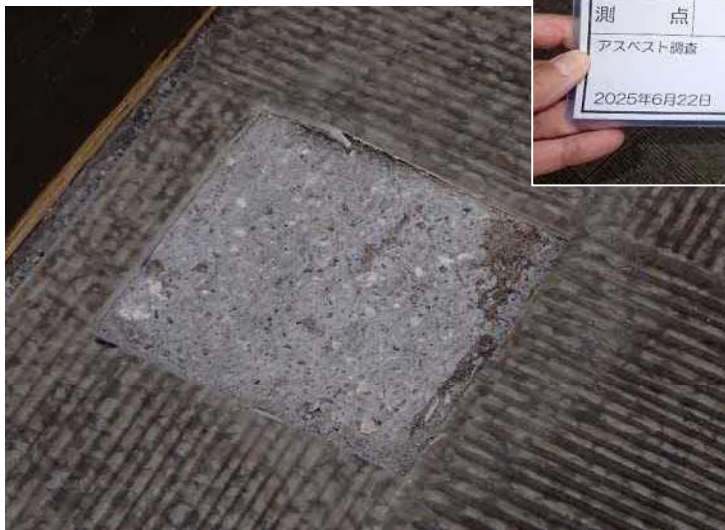
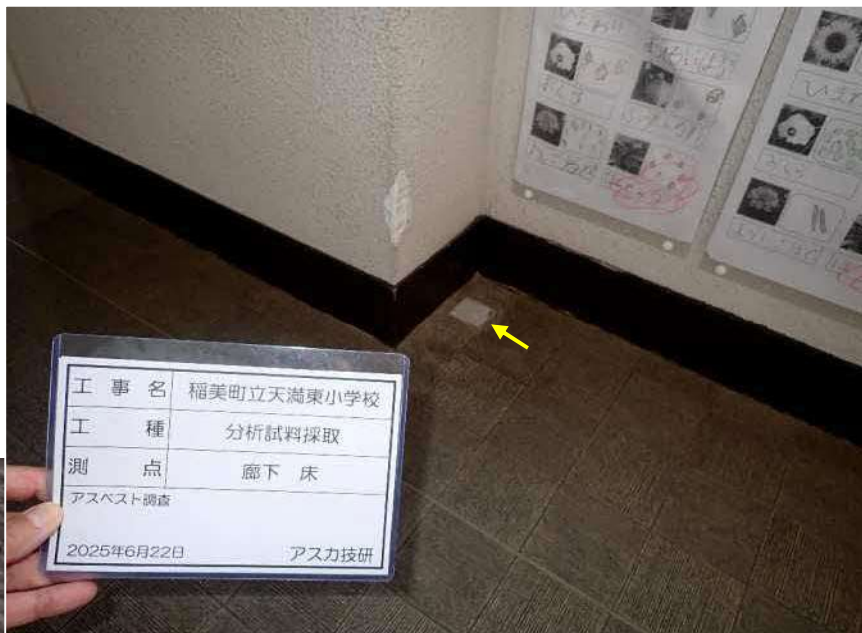
No.3

校舎 廊下 床

[アスベスト含有:古い接着剤(6層目)]
