令和7年度 第1回稲美町石綿飛散事案対策委員会 次第

分析結果報告書

件名： 稲美町立母里小学校

件名： 稲美町立天満東小学校

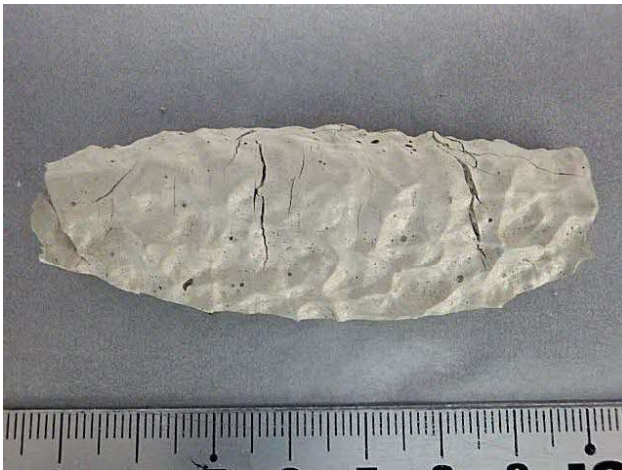
試料外観

下地モルタルの上に塗材7層。
塗材7層は層別に刃物で削り取り、スライドガラス上で浸液に浸し、ホットプレートで加熱して偏光顕微鏡で観察。
下地モルタルは、それぞれそのまま粉砕したものと酸処理したものを偏光顕微鏡で観察。

アスベスト(クリソタイル)は表面側から6層目の主材に含有。6層目における含有率は、灰化・酸処理による残渣率と残渣の偏光顕微鏡観察から3%程度と推定。
6層目はアクリル系樹脂の主材である。

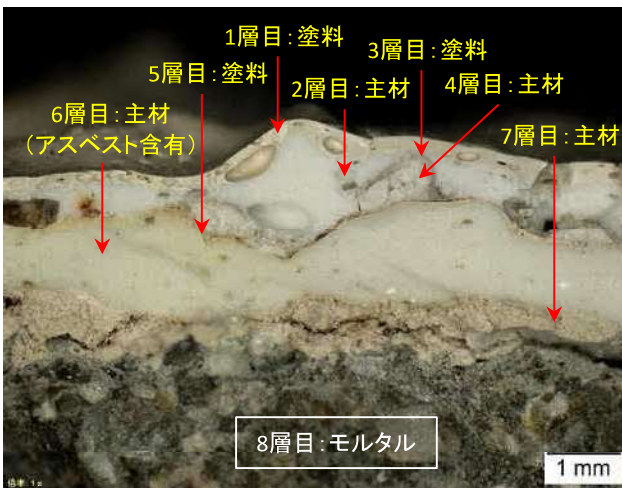
断面

下地モルタルの上に塗材7層。表面側から1・3・5層目:塗料、2・4・6・7層目:主材。

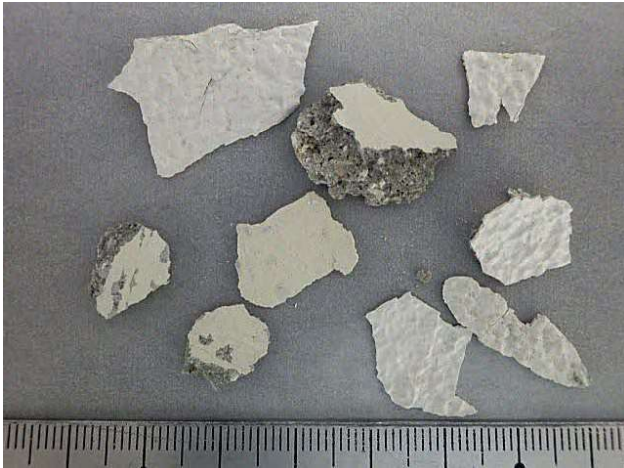
試料外観

平滑に仕上げられた下地モルタルの上に塗材5層。
塗材5層は層別に刃物で削り取り、スライドガラス上で浸液に浸し、ホットプレートで加熱して偏光顕微鏡で観察。
平滑に仕上げられたモルタルは、表面のセメント層と内部について、それぞれそのまま粉碎したものと、酸処理したものを偏光顕微鏡で観察。

アスベストは不検出であった。

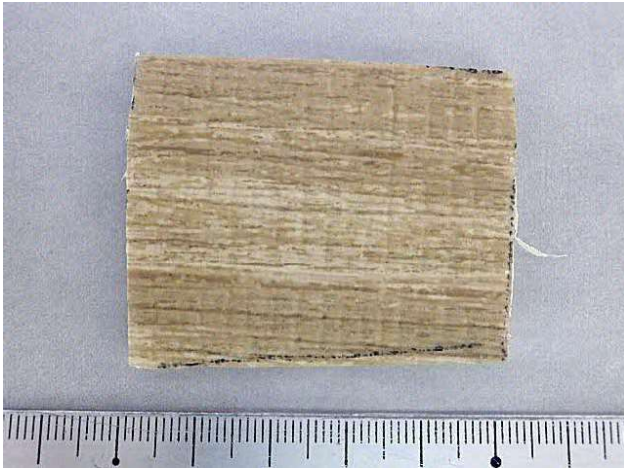
試料外観

下地モルタルの上に5層からなる長尺シート(透明樹脂1層、有色の樹脂4層)、接着剤3層(古い接着剤2層)、セメント系下地調整材4層、透明樹脂1層。実体顕微鏡で観察すると2層の古い接着剤に、クリンタイトが容易に確認できる。
シートの透明樹脂は炎で炙った後、酸処理して偏光顕微鏡で観察。シートの残り4層の樹脂、下地調整材の下に確認できる透明樹脂及び2層の古い接着剤は層別に削り取り、スライドガラス上で浸液に浸し、ホットプレートで加熱して偏光顕微鏡で観察。4層の下地調整材とモルタルは、それぞれそのまま粉砕したものと酸処理したものを偏光顕微鏡で観察。下地調整材は樹脂分を含んでいる。シート接着剤及び4層の下地調整材は450℃のマッフル炉で10時間程度灰化後、それぞれそのまま粉砕したものと酸処理したものを偏光顕微鏡で観察。アスベスト(クリンタイト)は表面側から11層目と13層目の古い接着剤に含有。各層における含有率は12%程度と9%程度と推定。

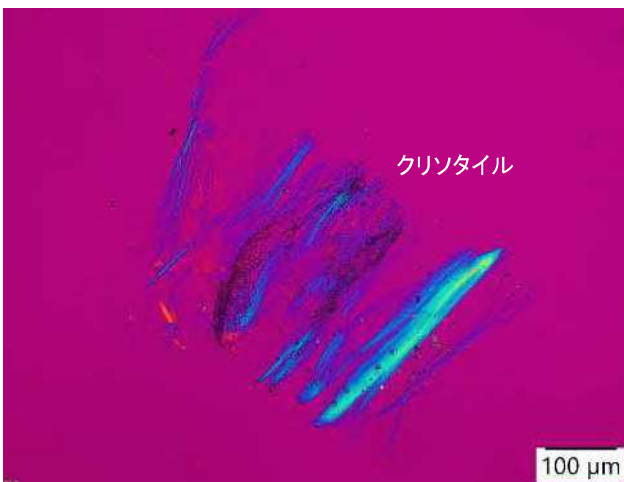
11層目:古い接着剤(実体顕微鏡下で採取)

11層目と13層目の古い接着剤にクリンタイトが含有している。

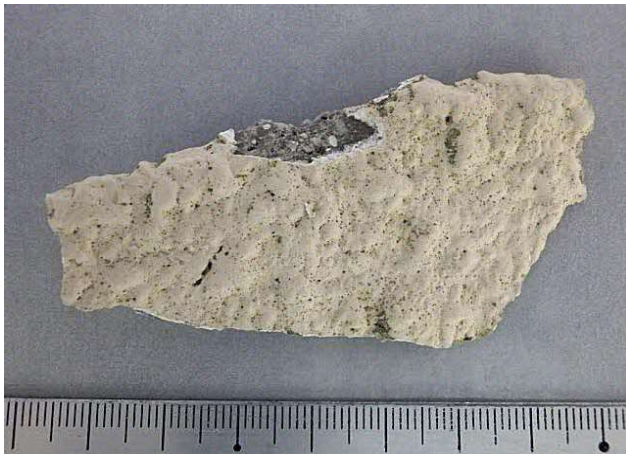
試料外観

下地コンクリートの上に塗材4層、セメント系下地調整材1層。
 実体顕微鏡で破断面を観察すると、下地調整材にクリソタイルが確認できる。
 塗材4層は層別に刃物で削り取り、スライドガラス上で浸液に浸し、ホットプレートで加熱して偏光顕微鏡で観察。下地調整材と確認のため下地コンクリートは、それぞれそのまま粉碎したものと酸処理したものを偏光顕微鏡で観察。
 アスベスト(クリソタイル)は表面側から5層目のセメント系下地調整材に含有。下地調整材における含有率は3%程度と推定。

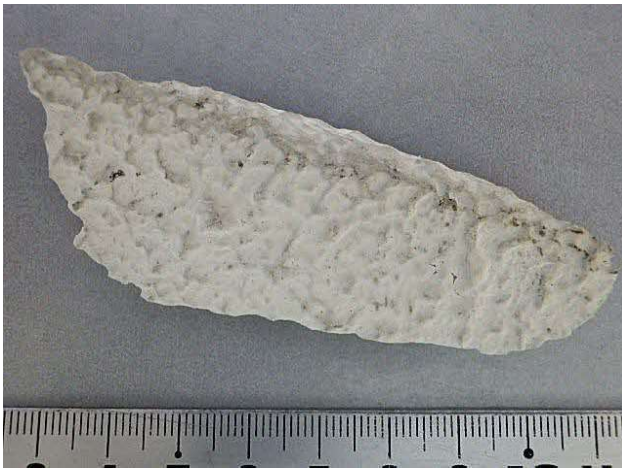
試料外観

平滑に仕上げられた下地モルタルの上に塗材5層。
塗材を刃物で剥がし取ったモルタル表面を実体顕微鏡で観察すると、クリソタイルが易に確認できる。
塗材5層は層別に刃物で削り取り、スライドガラス上で浸液に浸し、ホットプレートで加熱して偏光顕微鏡で観察。
平滑に仕上げられたモルタルは、表面のセメント層と内部について、それぞれそのまま粉碎したものと、酸処理したものを偏光顕微鏡で観察。
アスベスト(クリソタイル)は下地モルタルの表面を平滑に仕上げるために塗られたセメントに含有。この層における含有率は5%程度と推定。
